Errata sheet

Model name: STD-503

このエラーシートは、STD-503 の受信時においてクロック信号に発生する既知の問題について説明します。

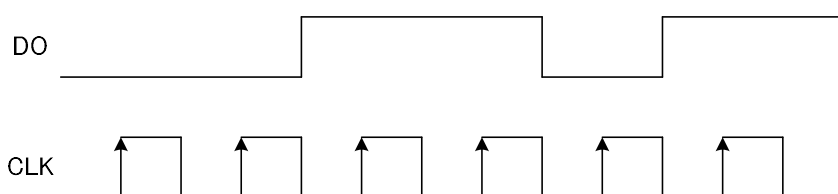
受信データとクロックのタイミング

クロック (CLK) の立ち上がりエッジで受信データ (DO) を読み込んで下さい。

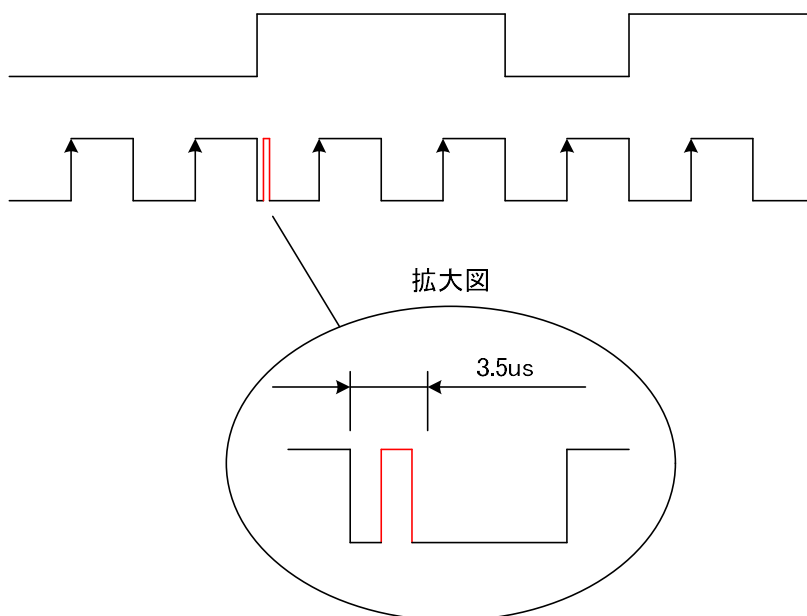
ここで、受信状況によっては CLK の立下り後 3.5 us の間に以下のような短いパルスが発生する場合があります。

この短いパルスの立ち上がりエッジでデータを読み込むと、正しくないデータを読み込むことになります。お客様のシステムにおいて、このパルスによる誤検出を回避するような処理を組み込んで頂きますようお願いいたします。
